**ANÁLISES DE DADOS PARA A ELABORAÇÃO DE DIRETRIZES
VISANDO À DETECÇÃO DE SULFETOS E SULFATOS NA
COMPOSIÇÃO DE CCR**

Dissertação apresentada ao Programa de Pós-Graduação em Engenharia de Construção Civil, Setor de Tecnologia, Universidade Federal do Paraná, para obtenção do título de Mestre em Engenharia de Construção Civil.

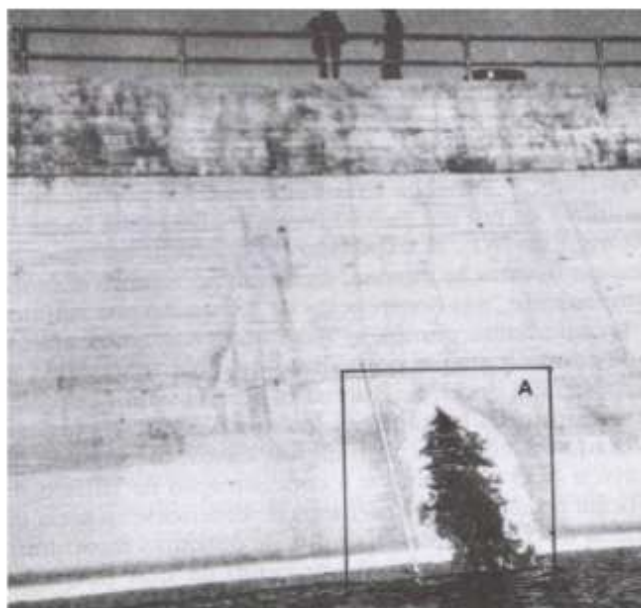
Na barragem de *Fort Peck* em Montana (EUA), foi detectada a ocorrência de ataque por sulfato de cálcio, em 1971. Neste caso, houve perda de massa e redução de resistência nas áreas afetadas. A profundidade da região afetada na parede de descarga de água aumentou para cerca de 200 mm, como é possível visualizar na Figura 1 e na Figura 2. A concentração de sulfatos da água subterrânea era de 10.000 mg/L. Uma investigação das amostras indicou grandes quantidades de gipsita formada devido à combinação com os componentes da pasta de cimento hidratada. Consequentemente, o concreto da estrutura tornou-se poroso e passou a desintegrar-se facilmente (MEHTA; MONTEIRO, 2008).

Figura 1 – Ataque por sulfatos na barragem de Fort Peck em Montana (MEHTA; MONTEIRO, 2008)

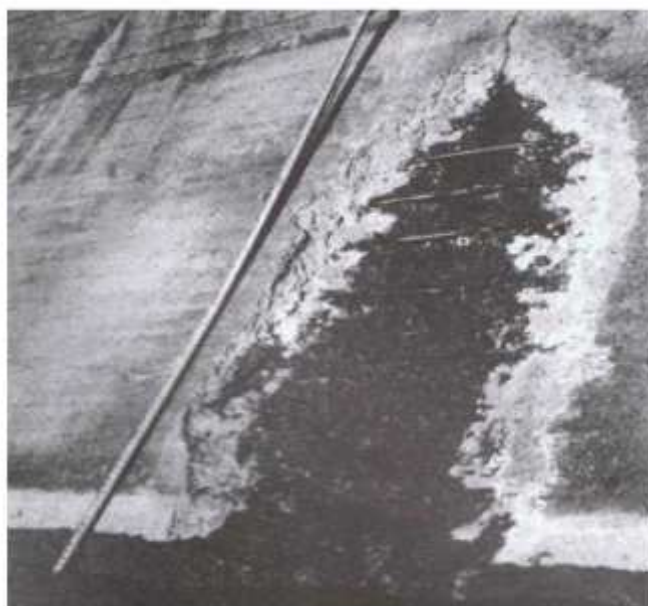
Figura 2 – Detalhe de ataque por sulfatos na barragem de Fort Peck (MEHTA; MONTEIRO, 2008)

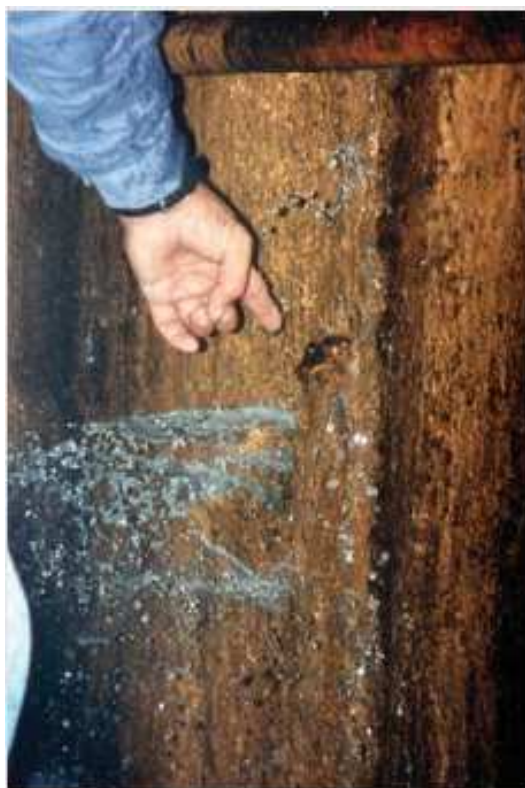
Esta barragem começou a apresentar problemas após alguns anos de operação, devido a intensos vazamentos (Figura 9) no paramento de jusante e também no interior da galeria. A partir de então passaram a surgir fissuras largas que facilitavam a entrada de água, resultando em percolação e lixiviação (Figura 10) ao longo da barragem. A solução encontrada foi a impermeabilização de montante de modo a evitar a reatividade do agregado com a água que circula na região (KFFURI, 2003).

Figura 9 – Vazamento no interior da galeria da barragem do Rio Descoberto (KFFURI, 2003)

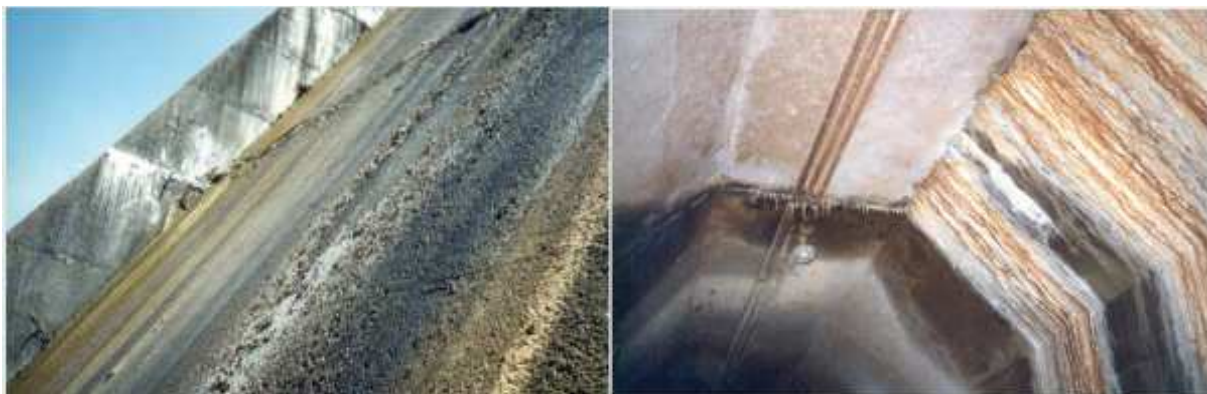
Figura 10 – Deterioração do concreto a jusante da barragem e na galeria (KFFURI, 2003)

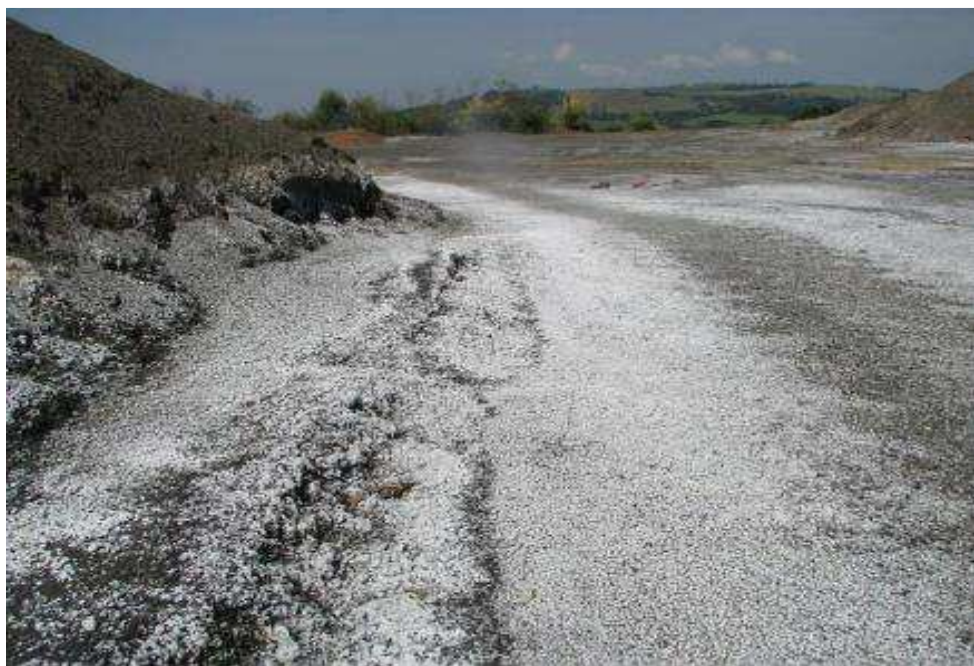
Após a análise da pedreira desativada, em período de seca, pôde-se observar, anos depois, a deposição de material esbranquiçado na mesma, conforme mostrado nas Figuras 13 a 18:

Figura 13 – Deposição de material pulverulento

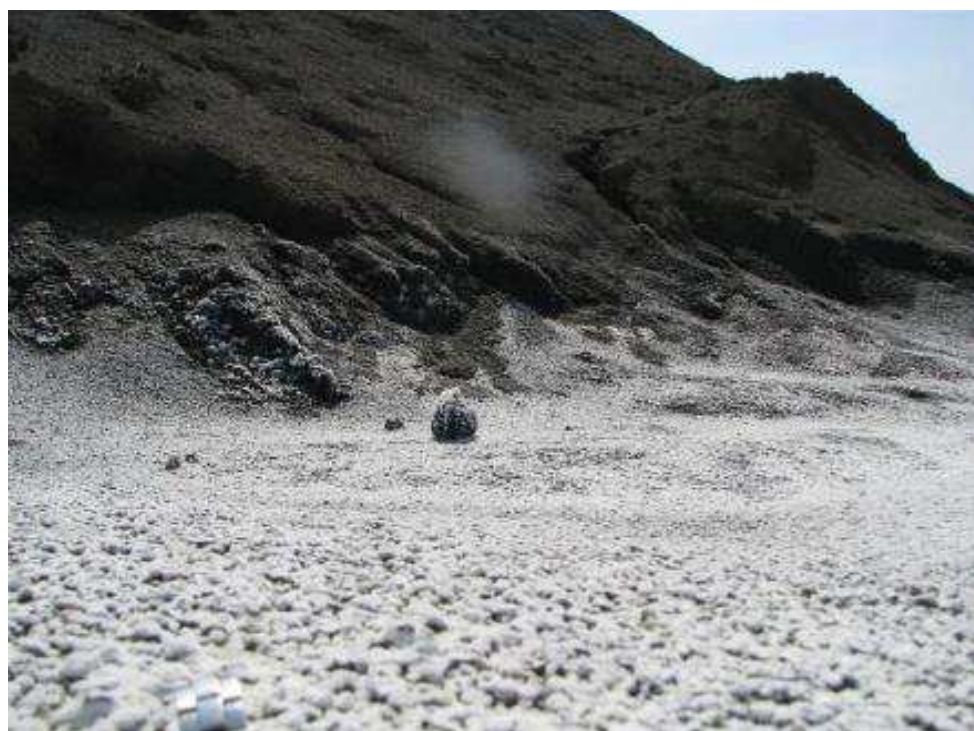
Figura 14 – Surgência de material esbranquiçado

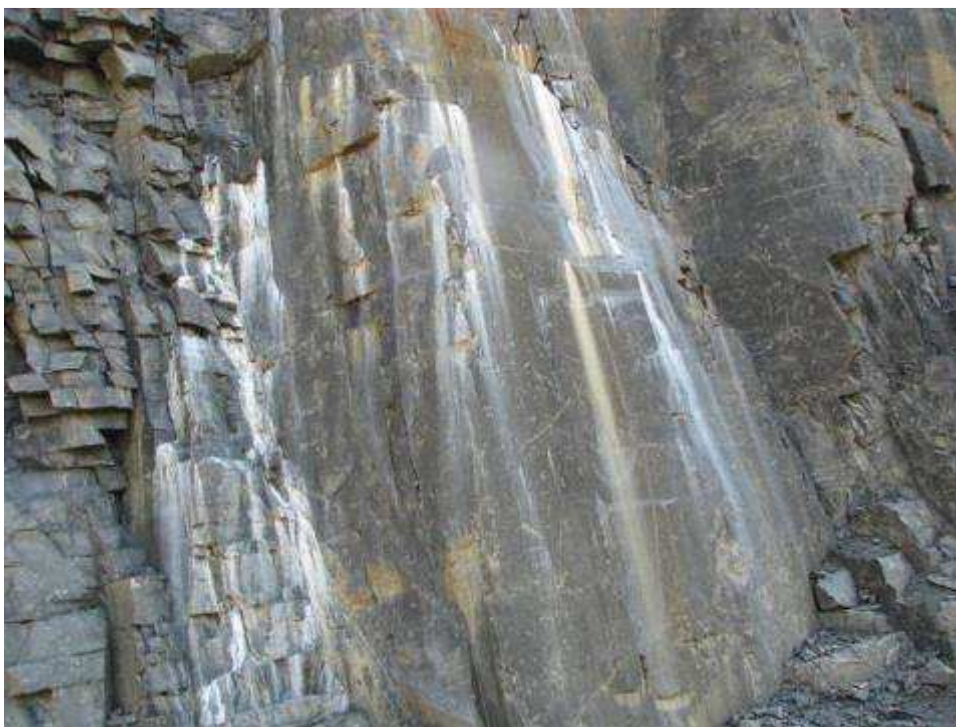
Figura 15 – Talude com presença de sais

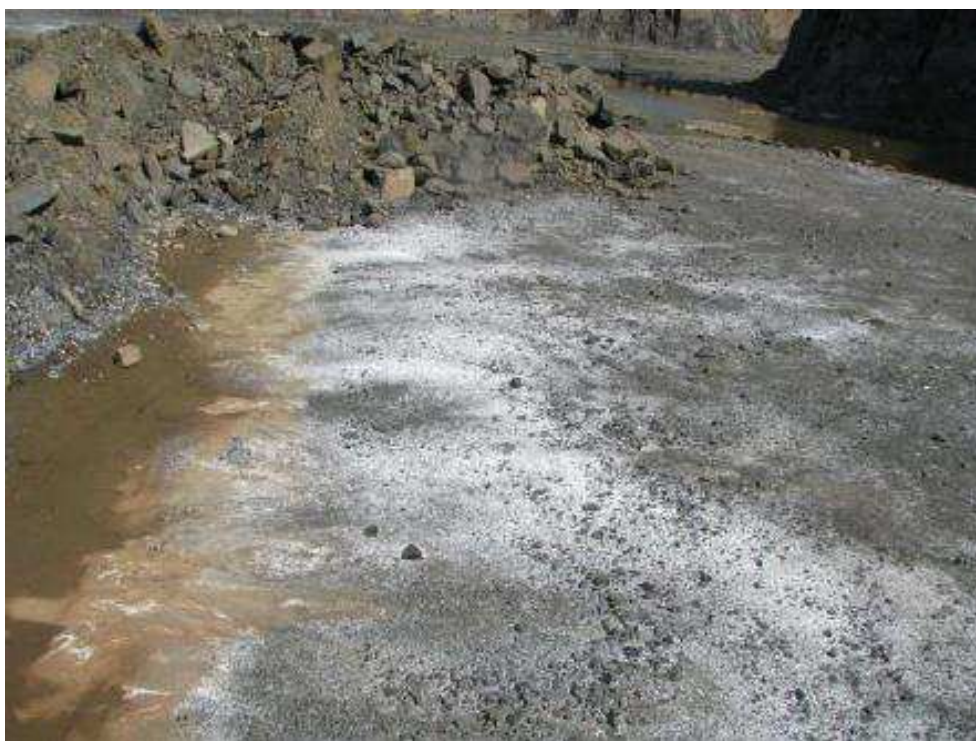
Figura 16 – Deposição de material pulverulento de cor esbranquiçada

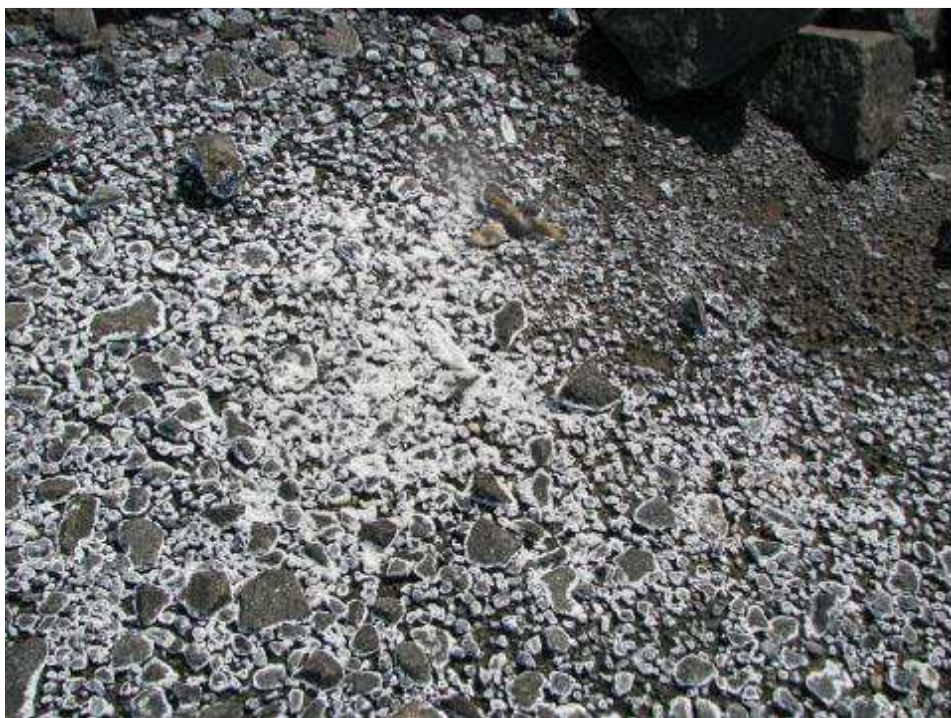
Figura 17 – Detalhe do acúmulo de material esbranquiçado no entorno dos agregados

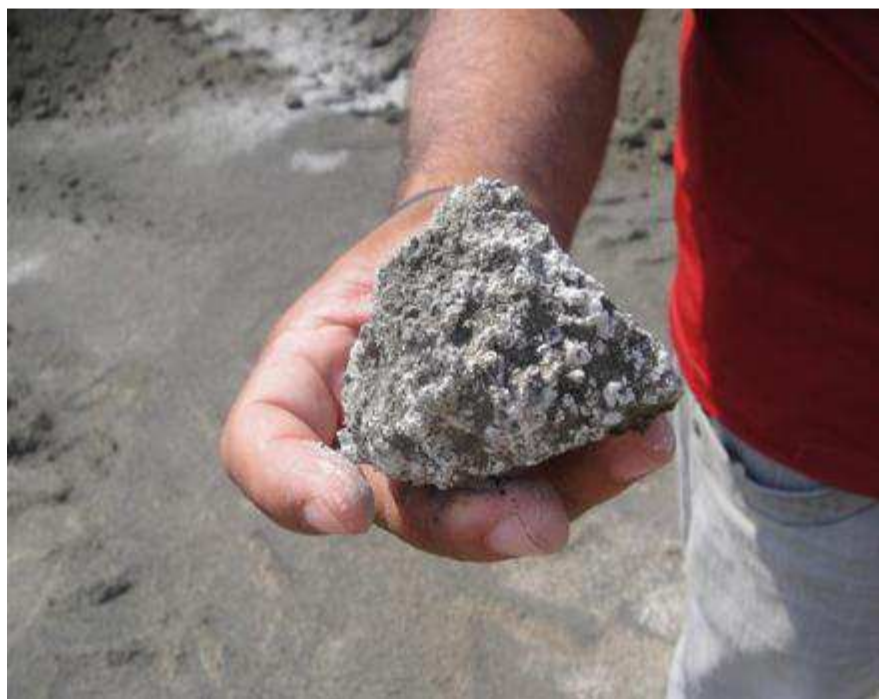
Figura 18 – Agregados com presença de material esbranquiçado

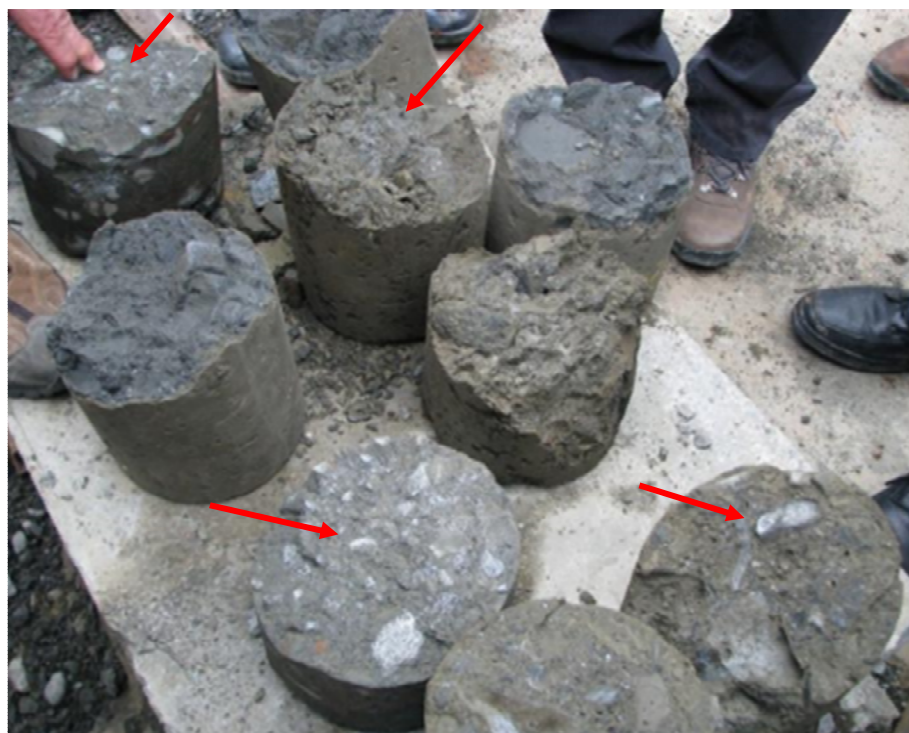
Observou-se que a resistência mecânica à compressão foi compatível com barragens de CCR, ou seja, mesmo com os pontos brancos identificados nos CP's (Figura 24) não houve influência significativa que impossibilitasse a utilização do material em concreto.

Figura 24 – Corpos de prova rompidos apresentando pontos brancos.

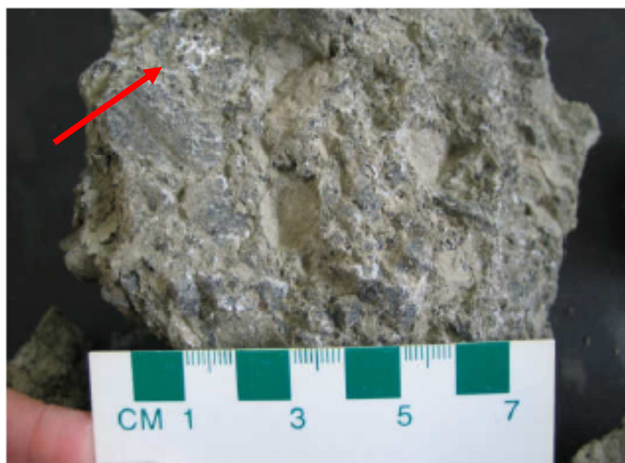
Durante as inspeções visuais realizadas previamente às análises pelo MEV, foi detectada uma grande concentração de deposições brancas ao longo de toda a amostra investigada. Estas deposições se encontravam na amostra como um todo (Figura 30), em poros, nas regiões de descolamento dos agregados (Figura 31), na pasta, e sobre os agregados.

Figura 30 - Material esbranquiçado disperso em toda a amostra

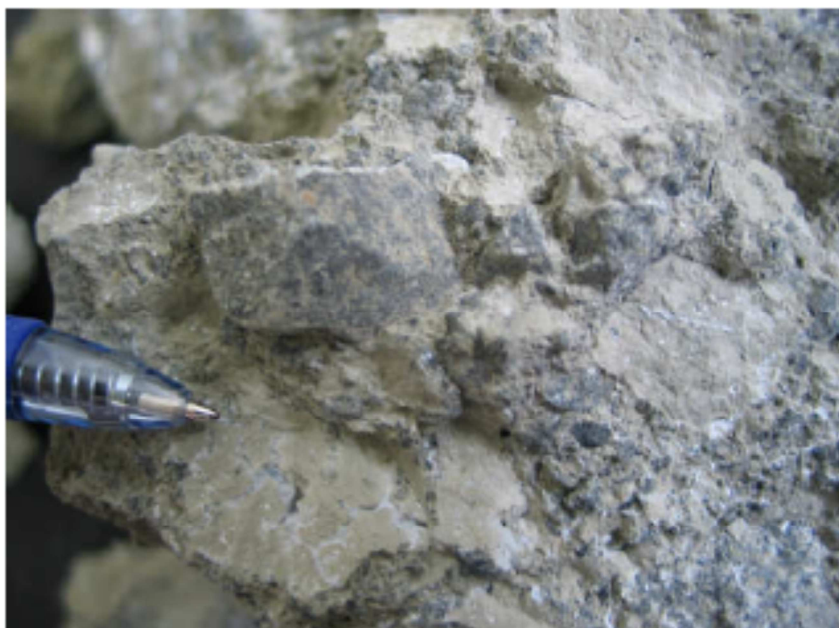
Figura 31 - Detalhe da interface entre agregado e pasta
